MANUAL DE INSTRUCȚIUNI URIMAT ECOLINE

Instrucțiuni de instalare Eco, Ecoplus, Ecoinfo

Cauze și soluții

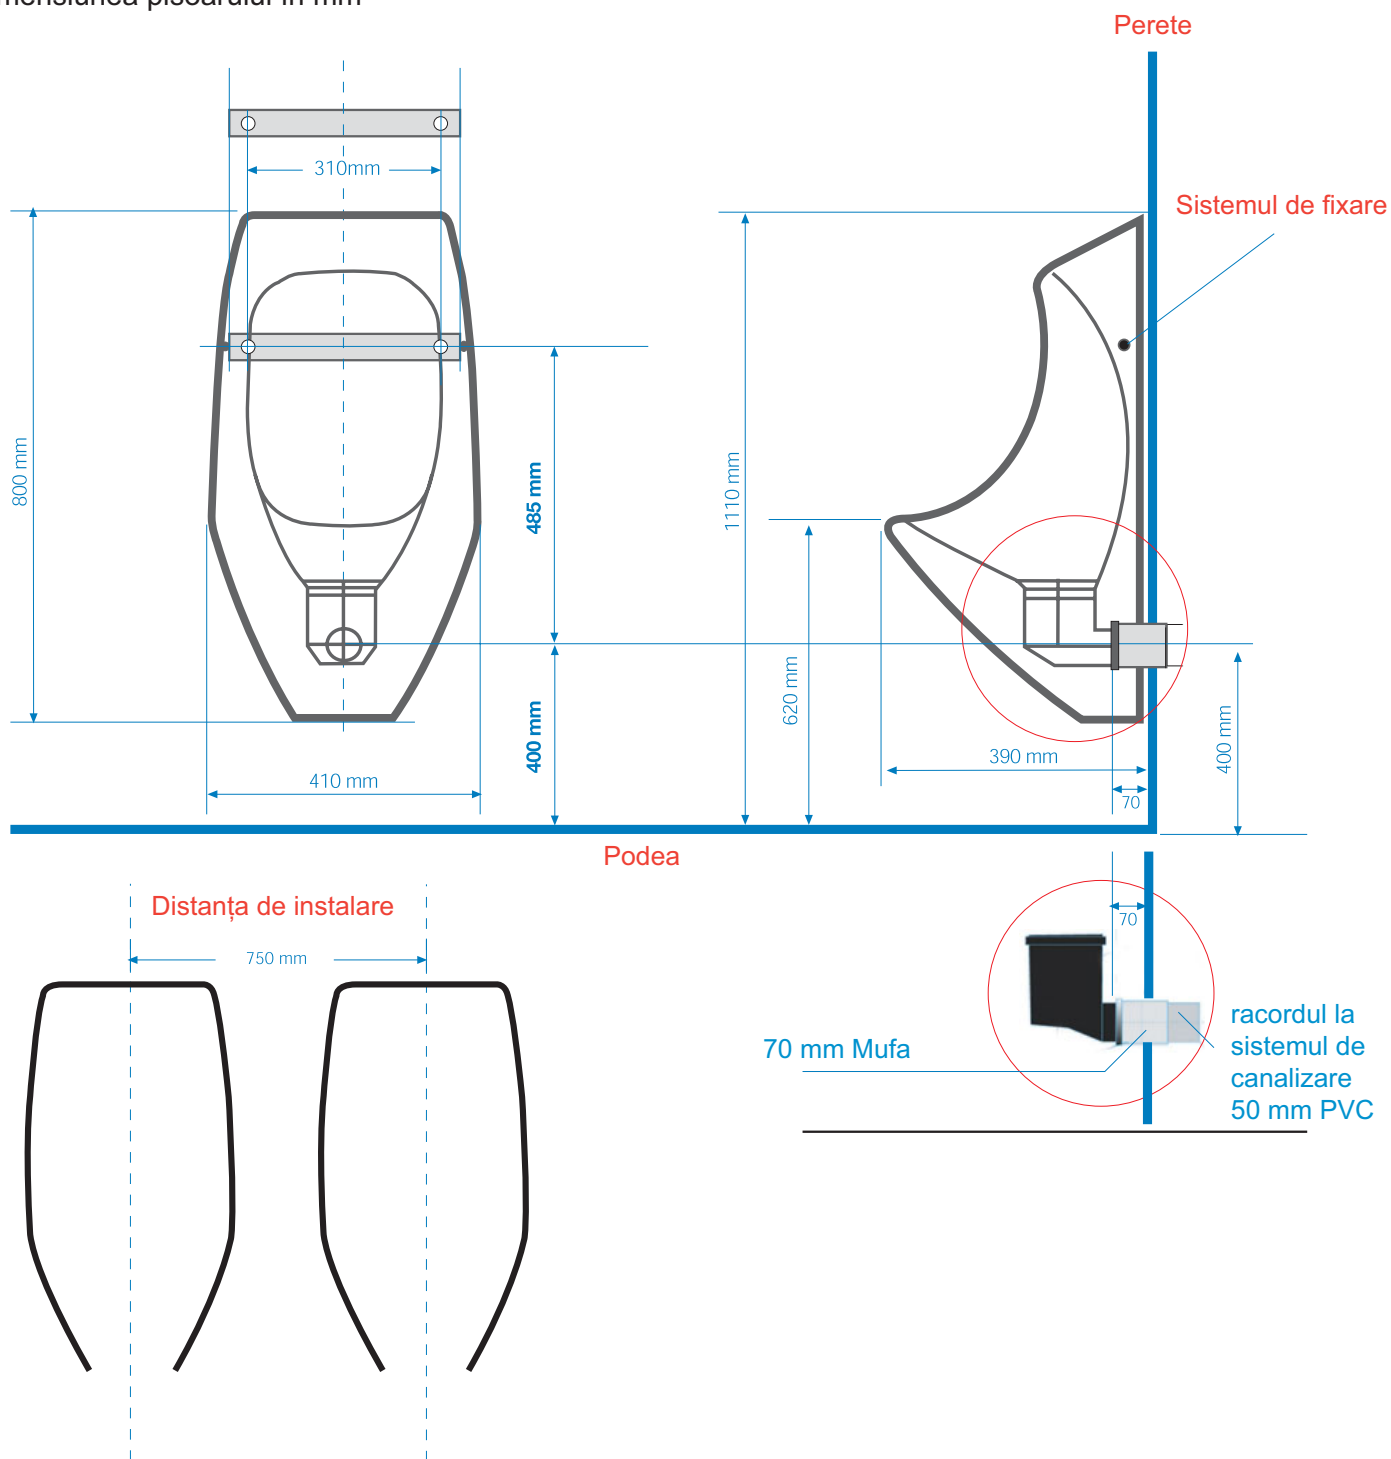
Dimensiunea pisoarului în mm

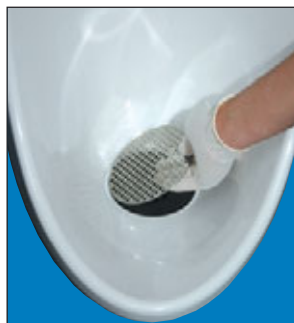
Scoateți sita și curățați cu "MB Active Cleaner"

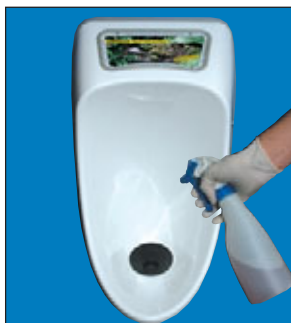
Curățarea interiorului:
Pulverizați spray-ul pe toată suprafața

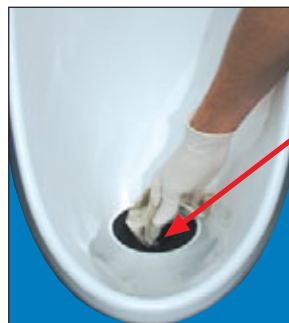
Apoi ștergeți vasul și sifonul (doar partea vizibilă, neagră, fără a-l scoate) cu o lavetă

ștergeți doar garnitura
Nu scoateți sifonul !

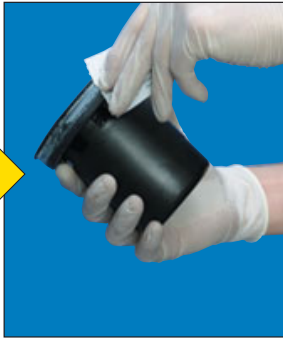
Luăți noul sifon (cu punct verde)

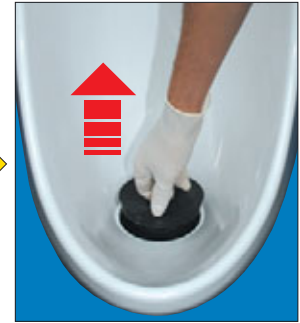
Scoateți vechiul sifon

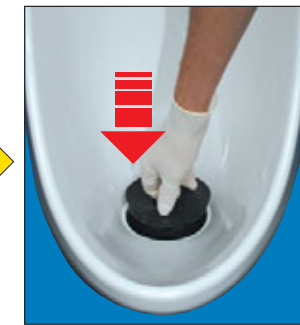
Puneți noul sifon

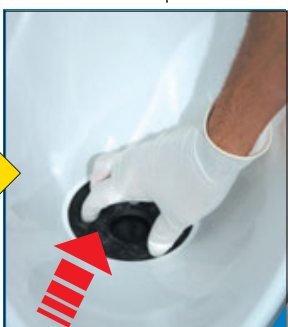
Împingeți sifonul până este fixat corespunzător

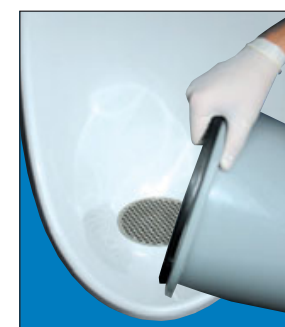
Verificați scurgerea turnând 2L de apă

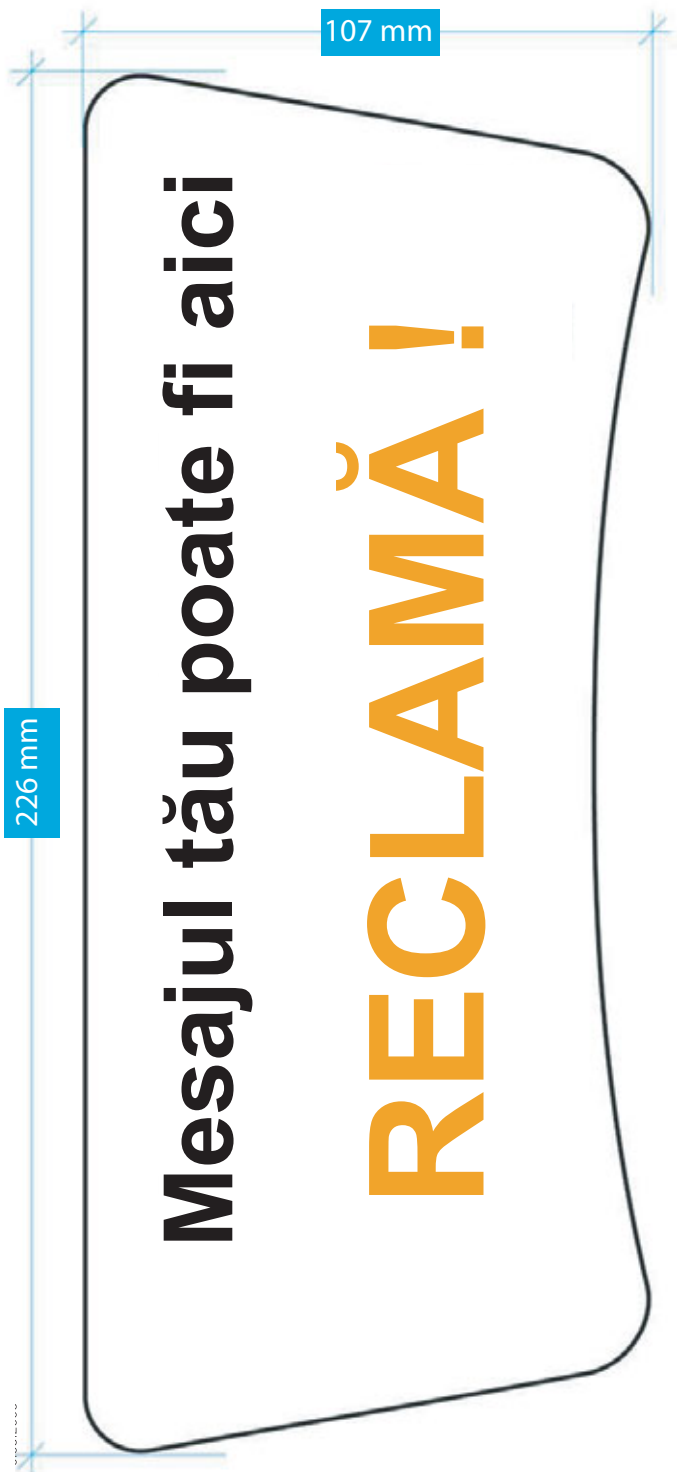
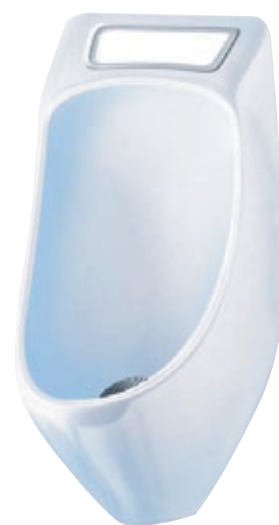
Disponibil doar pentru modelele: **Ecoline Plus** și **Ecoline Info**

Materiale publicitare ideale:
- Folie de poliester 0.15mm
- Imprimare rezistentă la apă
- Display iluminat din spate

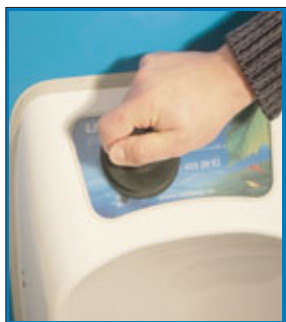
Apăsați pe ventuză până se lipește de plasticul transparent

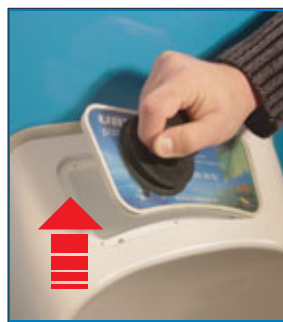
Îndepărtați capacul cu grijă

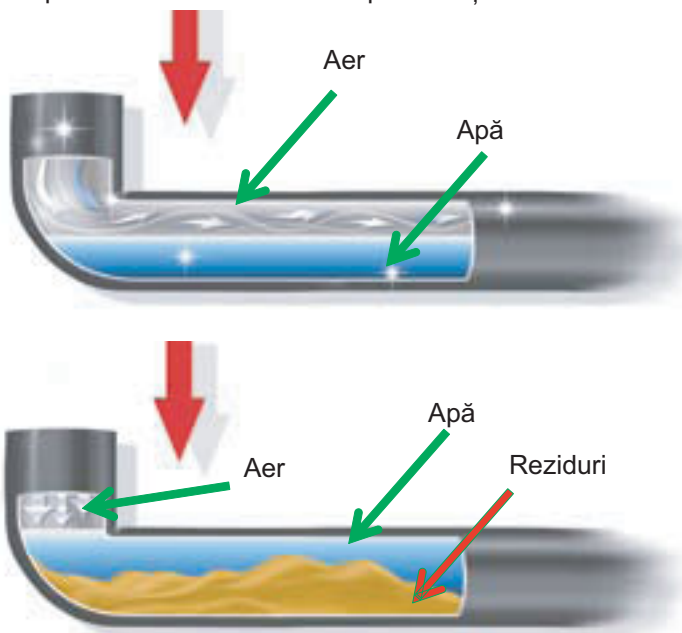
Țevi curățate

- funcționare corespunzătoare
- țeava de scurgere transportă suficient aer

Țevi de scurgere cu reziduuri

Datorită reziduurilor (noroi, depuneri de calcar, etc.) țevile de scurgere nu mai pot transporta aer. Asta ducând la scăderea presiunii (gol de aspirație). Din această cauză, țeava de scurgere e obligată să-și ia aerul prin sifon. Drept urmare, sifonul este golit. Asta se întâmplă atât la sistemele pe bază de apă, cât și la cele fără apă.

Pentru a vă putea garanta funcționarea în condiții perfecte a sistemului URIMAT, trebuie făcută o curățare profesionistă a țevilor de scurgere înainte de instalarea acestuia. Trebuie să ne asigurăm că atât depunerile de calcar, cât și cele biologice au fost îndepărtate. Nu este suficientă spălarea țevilor!

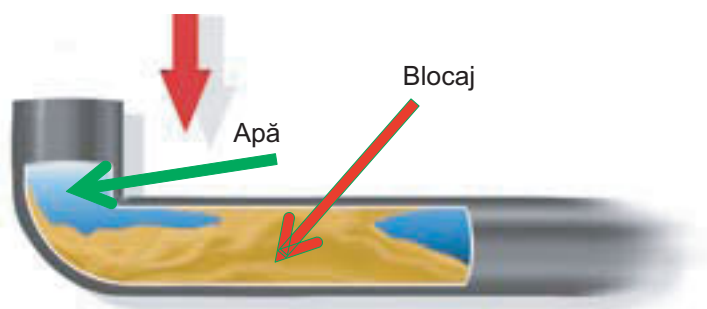
TEAVĂ ÎNFUNDATĂ

Apă și urina nu se mai pot scurge din cauza blocasului format din depuneri

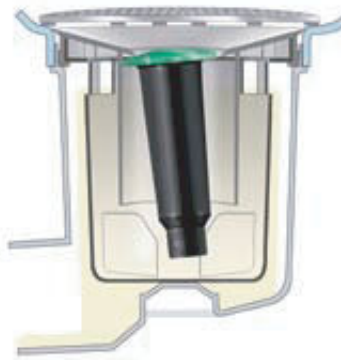
Incorect

Flotorul este strâmb în vasul sifonului. Acest lucru se poate întâmpla dacă sifonul nu este asamblat corect după ce a fost spălat. URIMAT nu recomandă spălarea sifoanelor.

Dezmembrați sifonul și centrați flotorul în vasul sifonului, asamblați sifonul și umpleți-l cu apă. Executați o probă de funcționare.

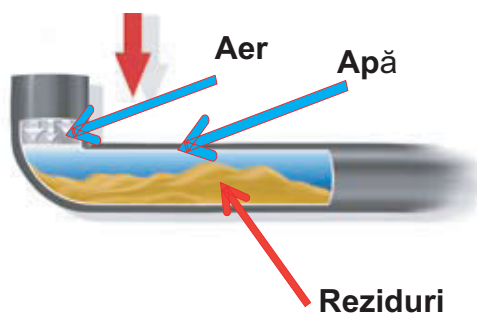
ÎNAINTE DE CURĂȚARE

Țeava de scurgere este plină de reziduri sau înfundată, datorată problemelor de ventilare.

Curățarea țevii de scurgere de către o persoană specializată. În cazul problemelor de ventilare, dimensionați și ajustați ventilarea structurală dacă este posibil. Dacă nu este posibil folosiți valva de ventilare URIMAT (observați ilustrația cu flotor de mai sus).

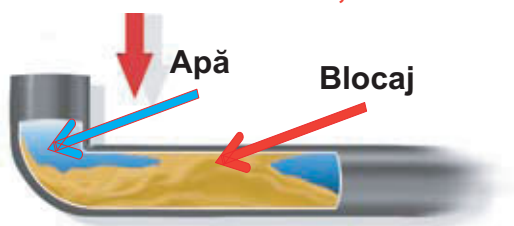
ÎNAINTE DE CURĂȚARE

Există un blocaj exact lângă Urimat (vezi desenul).

Desfundați și curățați țeava de scurgere.

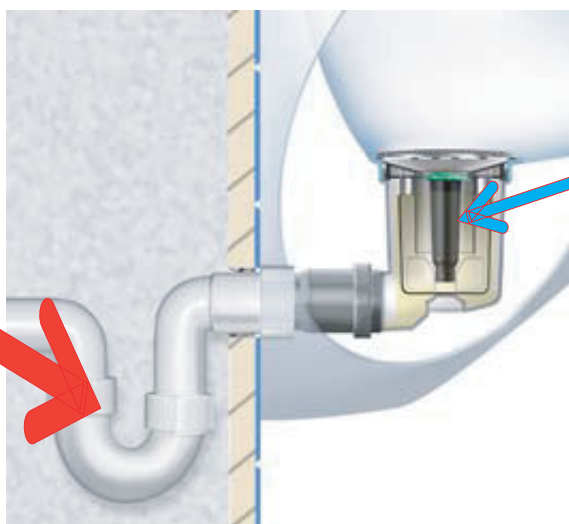
Dacă există instalat un sifon adițional la scurgerea principală a Urimat, acesta trebuie îndepărtat, deoarece din această cauză urina nu se scurge corespunzător (vezi ilustrația). Existența a două sifoane împiedică scurgerea apei reziduale. Odată ce apa reziduală trebuie să depășească cel de-al doilea sifon (efect de suprapresiune), aceasta este în prima fază reținută. Când sifonul este depășit apa reziduală se scurge dintr-o dată rezultând un efect de presiune scăzută (vacuum), care golește sifonul.

2.) Sifonul tradițional cauzează blocaje și trebuie îndepărtat.

1.) Sifonul Urimat (sistem etanșizat)

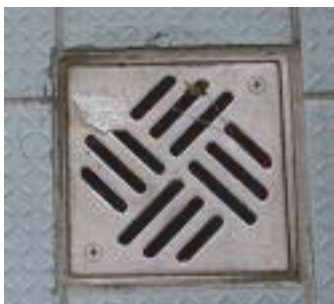
Dacă există în cameră o scurgere în pardoseală, trebuie să fim siguri de faptul că există suficientă apă în aceasta. Dacă scurgerea este uscată, gazele din canalizare pot intra în instalațiile sanitare (țevi, scurgere), fapt care conduce la crearea mirosurilor.

Scurgerea din pardoseală este uscată și gazele din canalizare se scurg, rezultând mirosuri neplăcute.

O altă posibilitate este ca țeava de scurgere a pisoarelor să fie conectată direct la scurgerea din pardoseală. Acest lucru nu reprezintă o problemă pentru pisoarele clasice (cu apă), pentru că urina este diluată în apă într-o mare măsură.

Umpleți scurgerea din pardoseală cu apă. Nivelul lichidului trebuie monitorizat constant.

În acest caz scurgerea din pardoseală trebuie închisă etanș.
